Condiciones de habitabilidad de viviendas aledañas al río Huancaro-Cusco

Conditions of habitability of homes surrounding the Huancaro-Cusco River

Carlos Guillermo Vargas Febres¹, Marco Antonio Serna Cuba¹

¹ Departamento de Arquitectura, Universidad Andina del Cusco, Cusco, Perú.

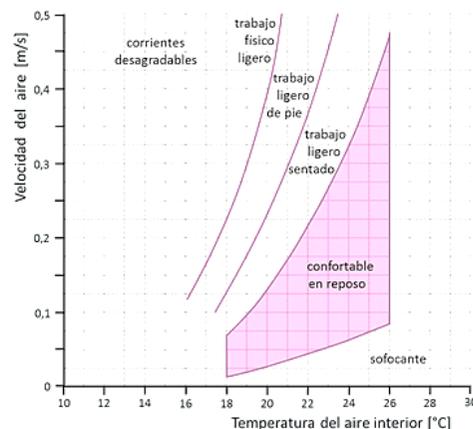
Figura 4. Confort térmico en función de la temperatura del aire y la velocidad del aire.

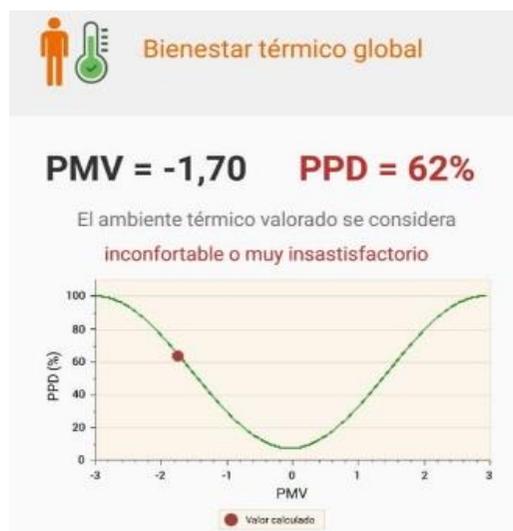
Figura 6: Nivel de Confort térmico.

Según el método de Fanger, los índices PMV y PPD, determinan el grado de confort térmico aplicando instrumentos cuantitativos (fichas de registro) y cualitativos (entrevistas) por lo que, de los resultados observados, encontramos que el promedio de la temperatura del aire es de 13.81°C, la velocidad relativa del aire fue de 0.81 m/s, la humedad relativa tuvo una media de 57.3%; finalmente el índice PMV resulto igual a 0.78 y PPD de 18%. Con lo cual concluimos que el confort térmico valorado de las viviendas tipo departamentos multifamiliares en la provincia de Cusco se consideran inconfortables o muy insatisfactoria.

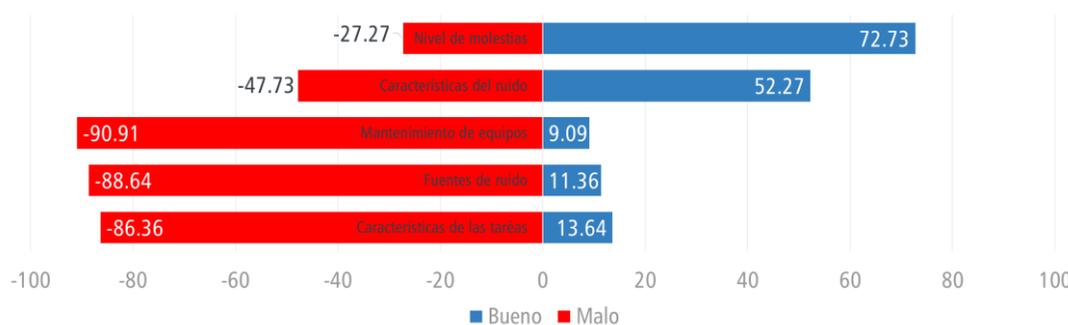
Figura 7. Nivel de Confort acústico.

En cuanto a las condiciones acústicas, tanto en las tareas internas del hogar y las fuentes de ruido, se muestra un promedio de 86.36% mostrando un lugar privado y de disfrute en relación al confort acústico, estas condiciones están relacionadas por la zona y las condiciones de ubicación de los APVs, por un lado Rumi que se encuentra en la ribera del río parte baja y APV Nueva América localizado entre la ribera y la vía de tránsito vehicular colindante con la zona de uso recreativo ferial, eventualmente.

Debido a las actividades laborales y de comercio, las personas no permanecen en su vivienda; mostrando el cuadro que, el 90.91% no realiza ruidos relacionados con actividades de mantenimiento de su vivienda; el 88.64% menciona que las fuentes de ruidos provienen del exterior (bocinas, flujo vehicular, actividades comerciales, etc.). En cuanto a las características del ruido generados en el interior de su vivienda, casi el 52% de ruidos molestos son de preferencia domésticos, consecuencia de las actividades de rutina en el hogar y otros del exterior. Finalmente, el 27% en ambos casos siente ruidos molestos que generan estrés acústico, consecuencia del uso de aparatos domésticos o ruidos exteriores.

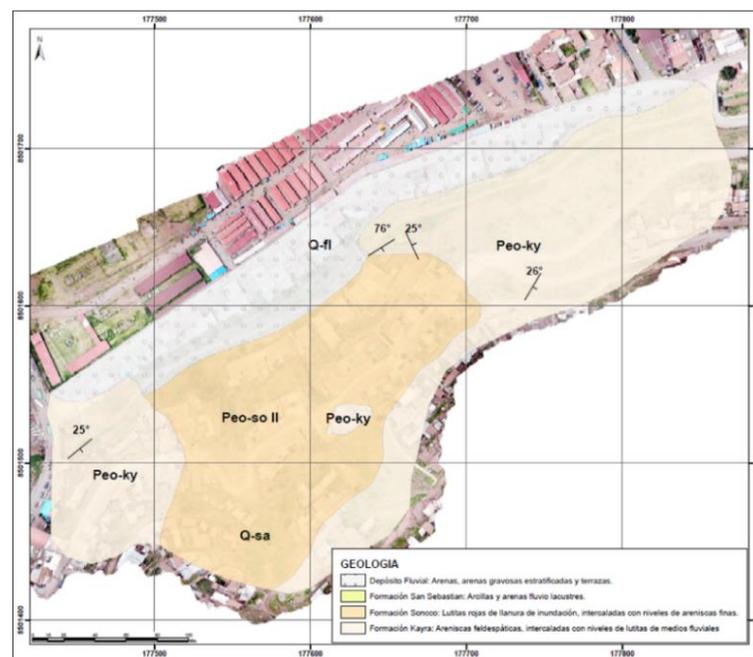
Figura 8: Geología del área de estudio.
Fuente: Pilares (2018)

La zona de estudio forma parte del valle del Huatanay donde confluyen numerosas microcuencas hidrográficas, por lo que se constituye en una zona de constante amenaza e inseguridad frente a las inundaciones y los deslizamientos de tierra, desprendimientos de rocas; así como su efecto combinado de lodo, producto de la saturación de las escorrentías superficiales presentes en las quebradas en el sector de Huancaro, Abanhuay y el posterior desembalse violento. Esta zona está caracterizada por ser depósito fluvial conteniendo arenas, arenas gravosas estratificadas y terrazas.

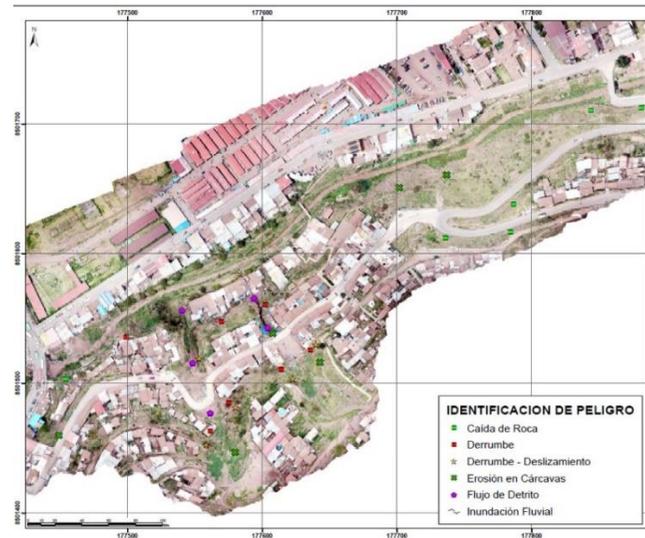
Figura 9: Mapa de riesgos, Fuente: Pilares (2018)

Las características del lugar de estudio se encuentran en una zona de inundación fluvial con presencia de laderas escarpadas con suelos de peligro latente con derrumbes, deslizamientos y caída de rocas, erosión de cárcavas y flujo detrítico compuesta de rocas, sedimentos, agua y gases, donde el 80% del material es sólido se desplaza pendiente abajo por influencia de la gravedad, posee un rápido avance y gran movilidad. A esto se suma las construcciones que no han tenido un debido asesoramiento técnico e informalidad en su proceso constructivo.

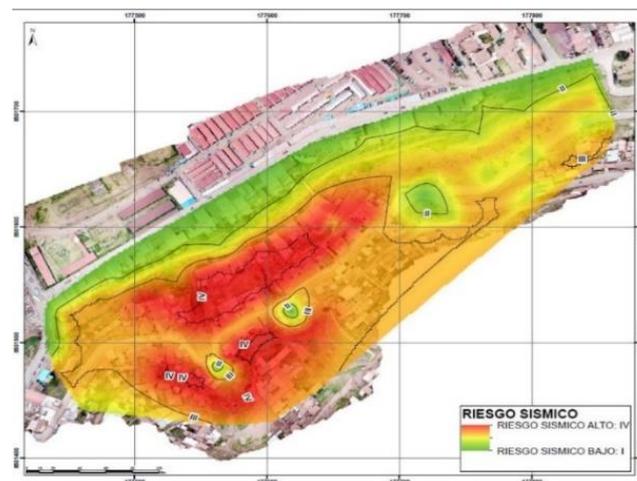
El suelo sobre el cual se asientan las viviendas de material noble y adobe, podrían sufrir licuefacción, por la presencia de material en proceso de litificación (arcillas, limos, arenas), por lo tanto, esta zona tiene un riesgo sísmico.

Figura 10: Riesgo sísmico. Fuente: Pilares Baez, E. (2018).
