RENDIMIENTO Y PRODUCTIVIDAD DE LA MANO DE OBRA EN LAS INSTALACIONES SANITARIAS DEL BLOQUE 13 DE LA CONSTRUCCIÓN DEL HOSPITAL ANTONIO LORENA

Ing. Civil Ayko Gulnara Palma Núñez

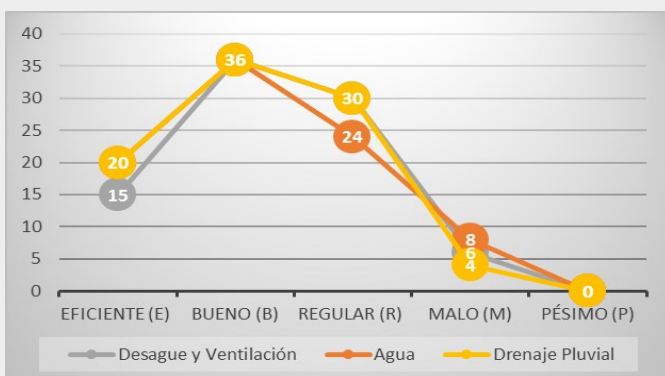
A continuación, se presenta una figura, en el cual se observa la comparación de los resultados obtenidos sobre los factores de afectación que se tuvieron en cada sistema.

Por tanto, en la figura se demuestran las siguientes afirmaciones:

- Las cuadrillas eficientes vienen a ser los sistemas de desagüe y ventilación y de drenaje pluvial.
- Las cuadrillas buenas, vienen a ser todas las cuadrillas, ya que tuvieron un desempeño similar promedio.
- Las cuadrillas regulares están en todos los sistemas.
- Las cuadrillas malas, también, se encuentran en más cantidad en el sistema de agua.
- Ninguna cuadrilla es del todo pésima.

Respecto a los factores que afectan el rendimiento de la mano de obra, se encontraron que las cuadrillas son buenas, en cuanto a los factores de afectación en el sistema de agua, desagüe y ventilación y drenaje pluvial, los valores se asemejan a 40%; la eficiencia en la productividad es muy baja por que se encuentra en un rango de 10%-40%.
